VGI - Nota 03

UITZICHT VAN TRANSPARANTE BEGLAZINGEN VOOR
GEBOUWEN: METHODES EN AANVAARDINGSCRITERIA

Verbond van de Glasindustrie vzw

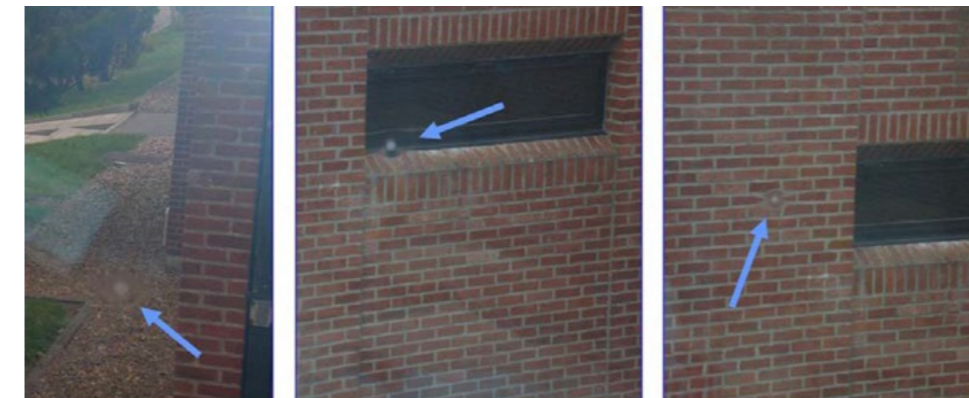
Figuur 2:
Illustratie van een puntfout gezien vanuit verschillende hoeken (met halo).

Puntfouten komen voor onder de vorm van vlekken, luchtbellens, steentjes, gaatjes (pinholes), overmatige coatingdikte, enz. die lichte kleurveranderingen in een wel afgebakende zone tot gevolg hebben.

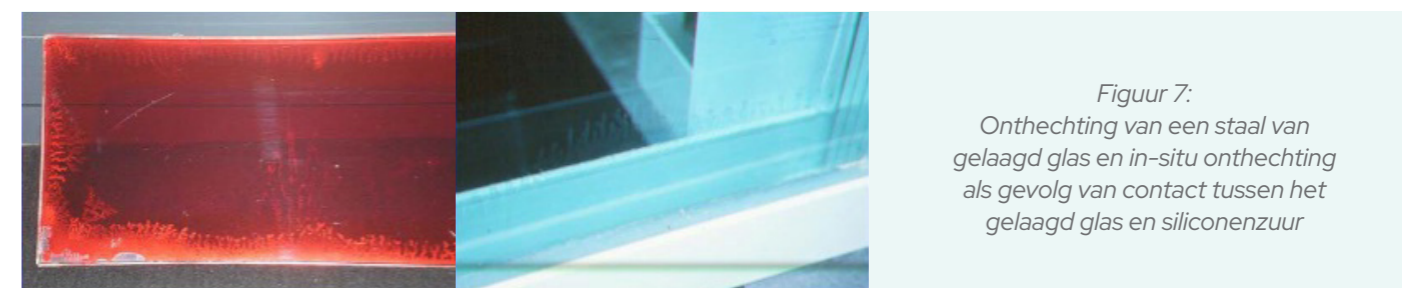
Figuur 7: Onthechting van een staal van gelaagd glas en in-situ onthechting als gevolg van contact tussen het gelaagd glas en siliconenzuur

Als de rand van een gelaagd glasblad langdurig blootgesteld wordt aan vocht reageert de tussenlaag door onthechting. Onthechting is een lokaal verlies van hechting tussen de folie en glas. Dergelijk delamineren is inherent aan het product en mag niet als fout worden beschouwd.

Wanneer de boord van een gelaagd glasblad niet langdurig werd blootgesteld aan vocht of aan een niet-verenigbare kit of tape, maar deze toch een onthechting of een vertroebeling vertoont, mag deze zich niet verder dan 25 mm van de glasrand uitspreiden.

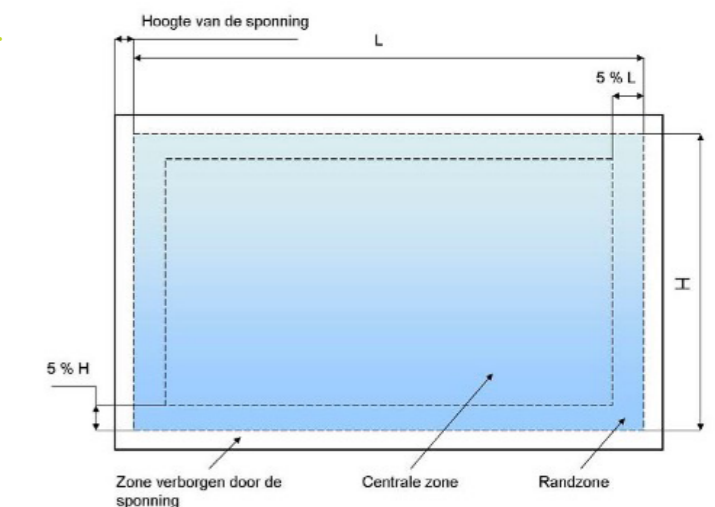
R = zone verborgen in de sponning
E = randzone
M = centrale zone

Figuur 9: zones in de beglazing.

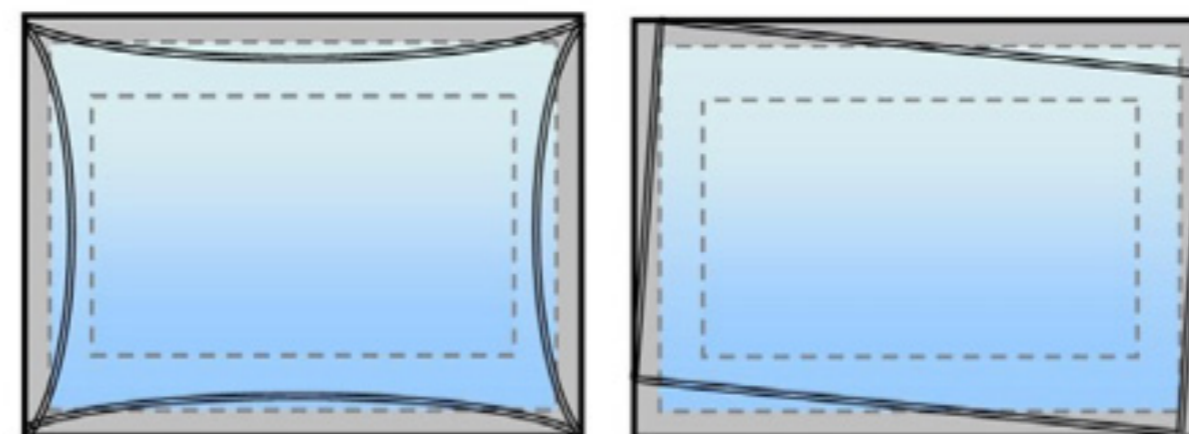
Figuur 11: Voorbeelden van geometrische afwijkingen van de afstandshouder.

In het geval van rechte randen wordt een zichtbare overhang van de afstandshouder in het randgebied zoals getoond in Figuur 9 getolereerd als deze 4mm is tot een randlengte van 3,5m en 6mm voor langere lengtes. De geaccepteerde afwijking van een rechte rand of van andere afstandshouders (zoals bij driedubbel glas) is 3mm tot een randlengte van 2,5m, of tot 6mm voor langere randen.

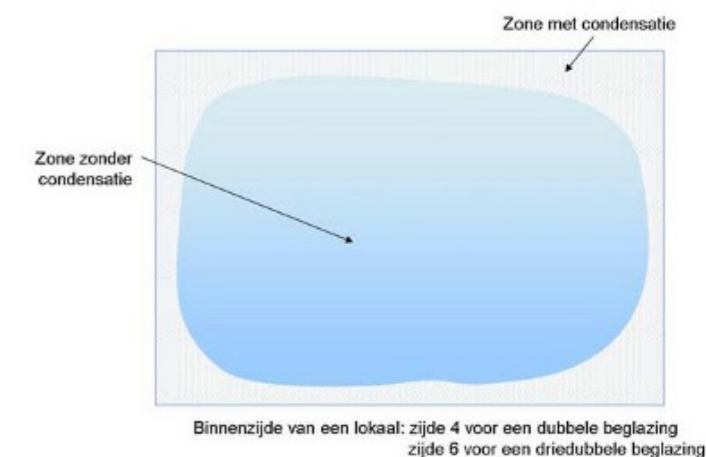
Figuur 15: Condensatie op de beglazing aan de binnenzijde van een lokaal.

Deze condensatie treedt over het algemeen op wanneer de buitentemperatuur laag is en de luchtvochtigheidsgraad binnen hoog. De aanwezige waterdamp in de binnenomgevingslucht condenseert op het koude oppervlak van het glas. Gevoelige lokalen voor dit verschijnsel zijn de slaapkamer, de keuken, de badkamer, zwembaden en vochtige ruimten in het algemeen. Het ontstaan van condensatie op een beglazing aan de binnenzijde van een lokaal wijst niet op een gebrek aan de beglazing.

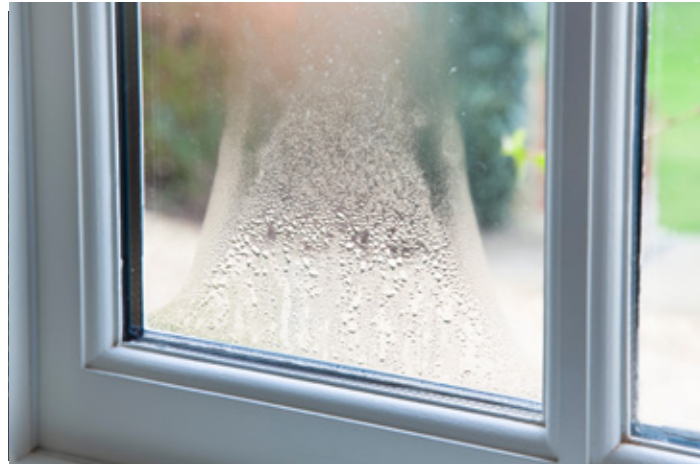
In de afstandshouder van een isolerende beglazing wordt een droogmiddel aangebracht dat het aanwezige vocht in de lucht tijdens de fabricage absorbeert. Indien de voeg tussen de glasbladen niet meer luchtdicht is en het droogmiddel verzadigd raakt, zal de inwendige vochtigheidsgraad in de spouw toenemen tot wanneer condens ontstaat (zie figuur 16).

Deze condensatie vormt een waas of niet-verwijderbare aanslag. Ook een aantasting/oxidatie van een op de spouwzijden aanwezige (isolerende of zonwerende) coating kan optreden. Naast de visuele hinder wordt de thermische isolatie van de beglazing meestal nadelig beïnvloed.

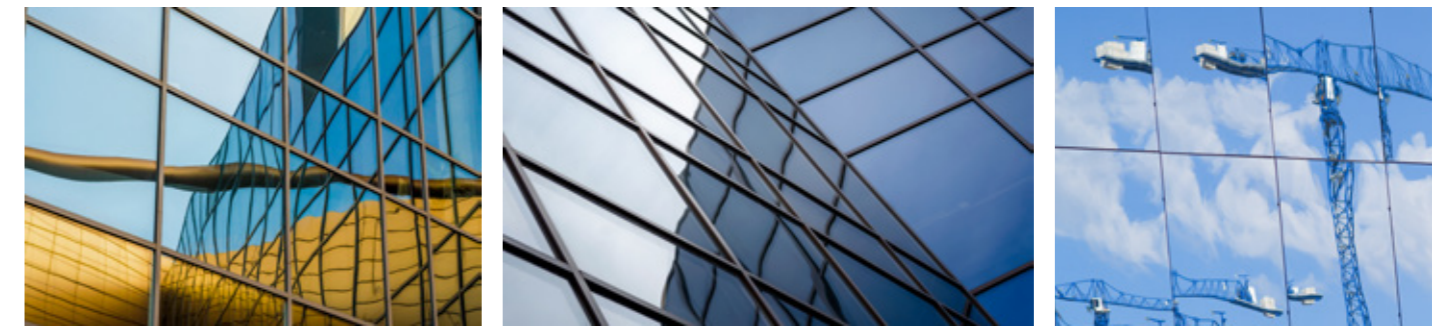
Figuur 18: Vervormde weerspiegeling.

Beglazingen kunnen zich gedragen als een spiegel en in reflectie een vervormd spiegelbeeld weergeven. Dit effect valt duidelijk op wanneer de gereflecteerde voorwerpen rechtlijnig zijn (vervormde dakrand, dakgoot, verlichtingspalen, enz.).

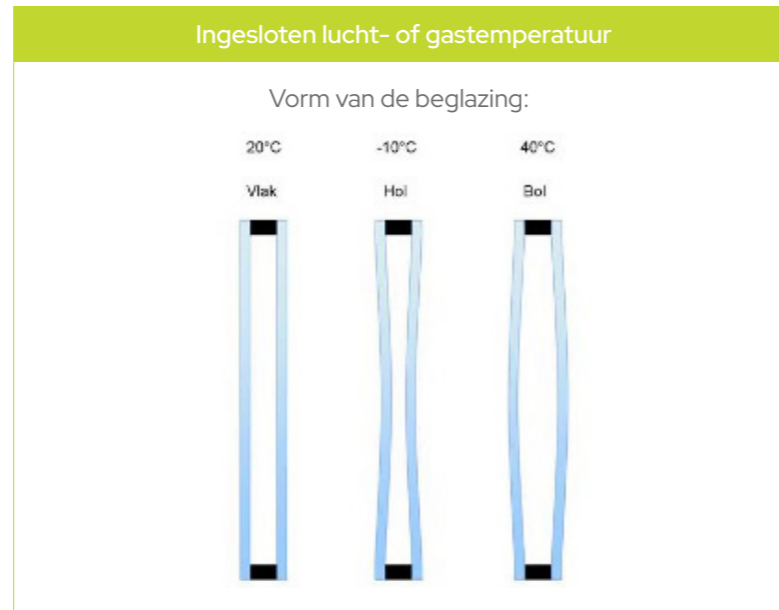
Figuur 19: Vervormingen van een isolerende beglazing te wijten aan temperatuurschommelingen.

In nieuwe gebouwen die nog niet verwarmd zijn, stelt men bijvoorbeeld wel vaker concave vervormde reflecties vast ten gevolge van inkrimpen van de ingesloten lucht of gas in de glasspouw. Wanneer het gebouw in gebruik wordt genomen vermindert dan de zichtbaarheid van dit verschijnsel.

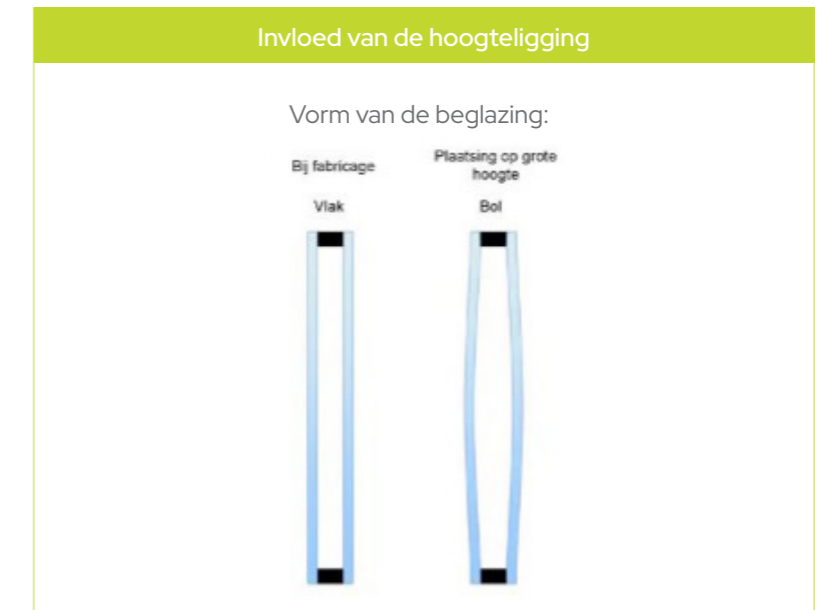
Figuur 21: Vervormingen van een isolerende beglazing te wijten aan hoogteschommelingen

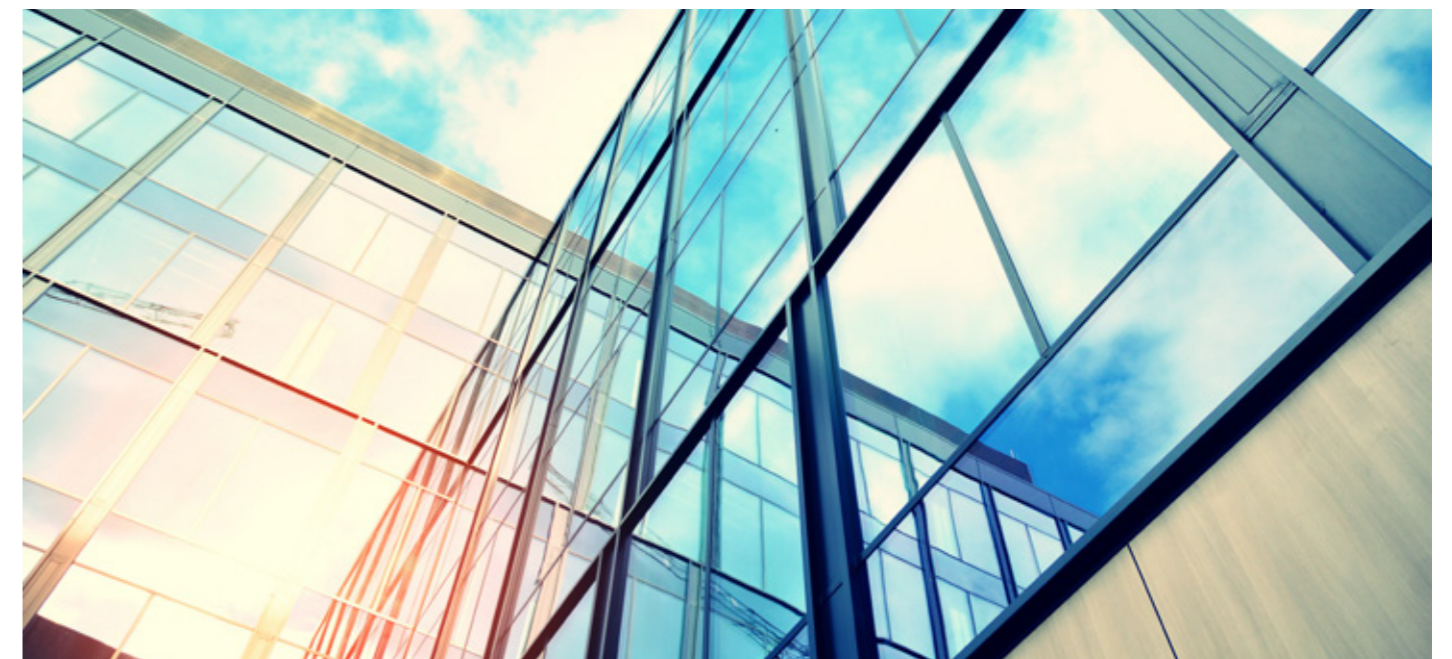
Afhankelijk van de manier waarop je naar een gevel van isolerend glas kijkt, kun je variaties in dezelfde tint waarnemen. Deze tintvariaties kunnen te wijten zijn aan het ijzeroxidegehalte van het glas, het type coating, de coatingopbouw, de verschillende glassdiktes en de manier waarop het isolatieglas is geassembleerd.

Deze kleurafwijkingen zijn onvermijdelijk en worden niet beschouwd als een gebrek. Met behulp van ISO 11479-2 kan het verschil in tint objectief worden beoordeeld.

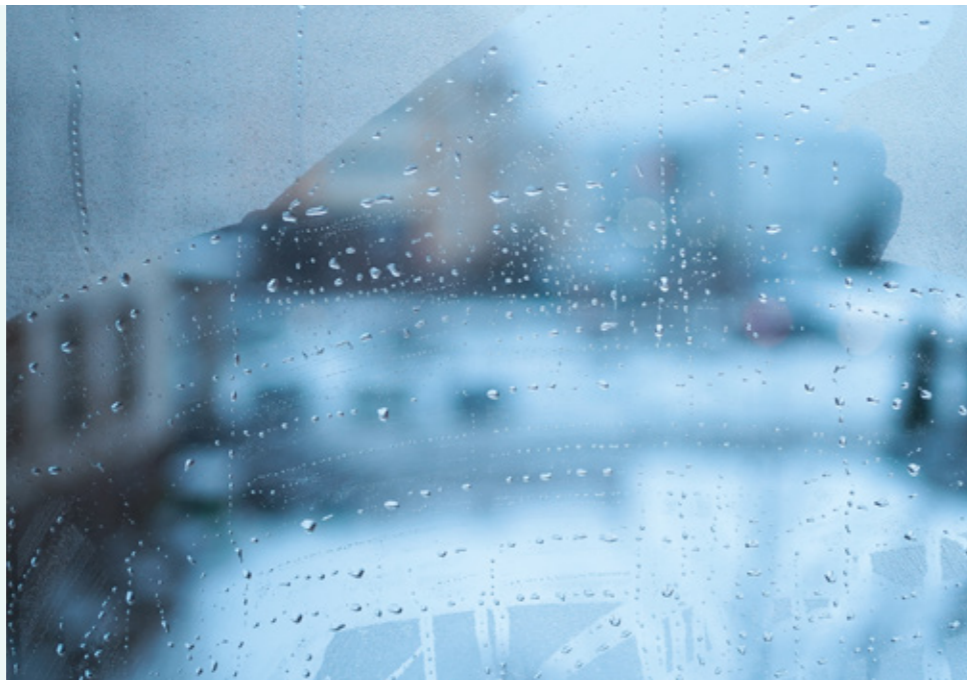
- ✓ kit of silicone;
- ✓ kurkjes of beschermfolie;
- ✓ zuignappen;
- ✓ vinger;
- ✓ etiket;
- ✓ verpakkingspapier;
- ✓ steun- of klemstangen;
- ✓ ...

Deze sporen en afdraken tasten de kwaliteit van het glas niet aan, zwakken af in de tijd en mogen niet als een defect worden beschouwd.

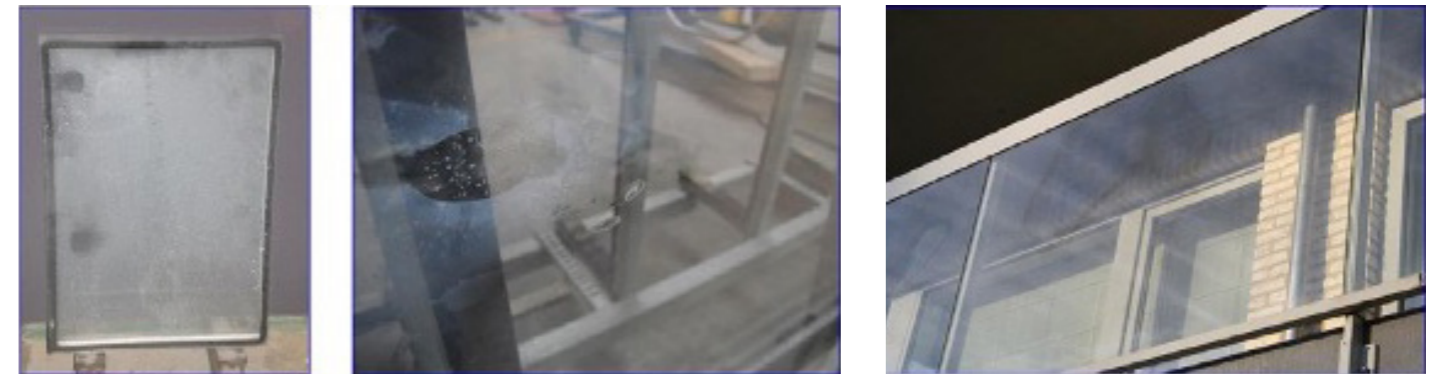
Figuur 23: Irisatie.

Wanneer hetzelfde water gedurende geruime tijd in contact blijft met glas (bijvoorbeeld wanneer er vochtigheid binnendringt tussen twee beglazingen die tegen elkaar gestockeerd zijn), worden er baselementen aan het glas onttrokken. Hierdoor kunnen o.a. een fijne witte laag en/of gekleurde vlekken ontstaan. Irisatie is het resultaat van een externe aantasting op het glas en veroorzaakt onherstelbare schade.

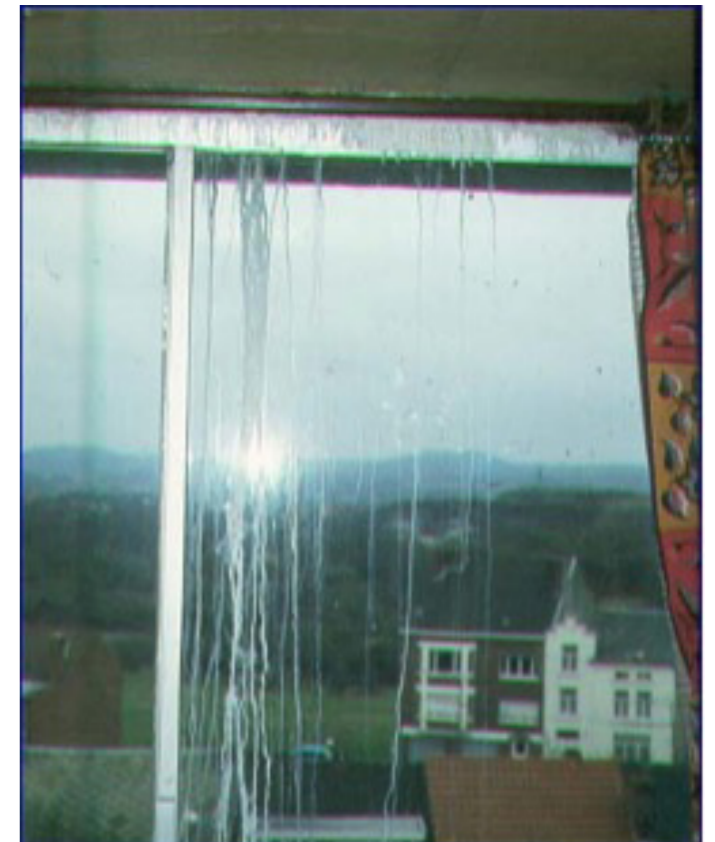
Figuur 24: Lopers op het glas.

✓ Wanneer de gevels van een gebouw behandeld worden met bepaalde producten (onder meer waterafstotende behandelingen) zonder de beglazing te beschermen, kunnen er zich lopers, die dit product bevatten, op het glas vastzetten die onherstelbare schade aan de beglazing veroorzaken.

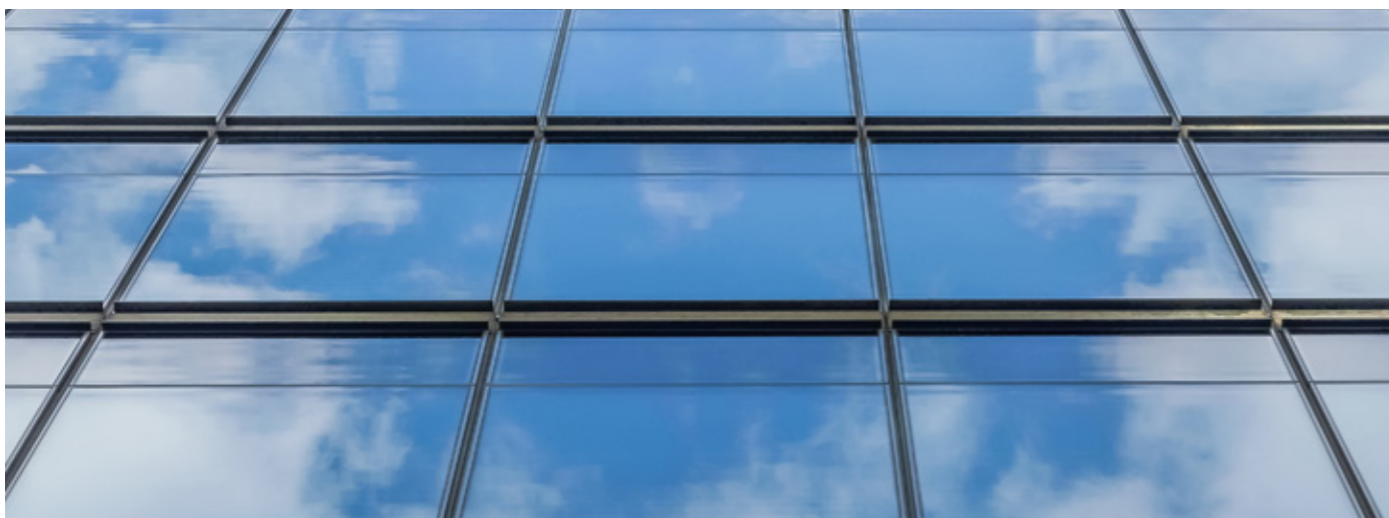
Het uitzicht van de glasrand zelf hangt sterk af van de gekozen afwerkingsgraad (zie norm EN 572-8). In regel zal bij isolatieglas waarvan de randen zichtbaar blijven de glaskant minimaal afgescherpt (AA) dienen te worden om te voorkomen dat men zich kan verwonden. Bij het AA afscherpen worden evenwel enkel de snijkanten afgescherpt. Kleine inkepingen, schilfers of andere oneffenheden die ontstaan tijdens het snijden en breken van het glas blijven zichtbaar. Enkel bij vlakmat (RM of JPI) en vlak gepolijste boorden (RP of JPP) wordt er glasmassa weggeslepen zodat deze inkepingen, schilfers of andere oneffenheden niet meer zichtbaar zijn. De snijkant ontstaat wanneer het glas wordt ingekerfd en vervolgens gebroken tijdens het snijproces.

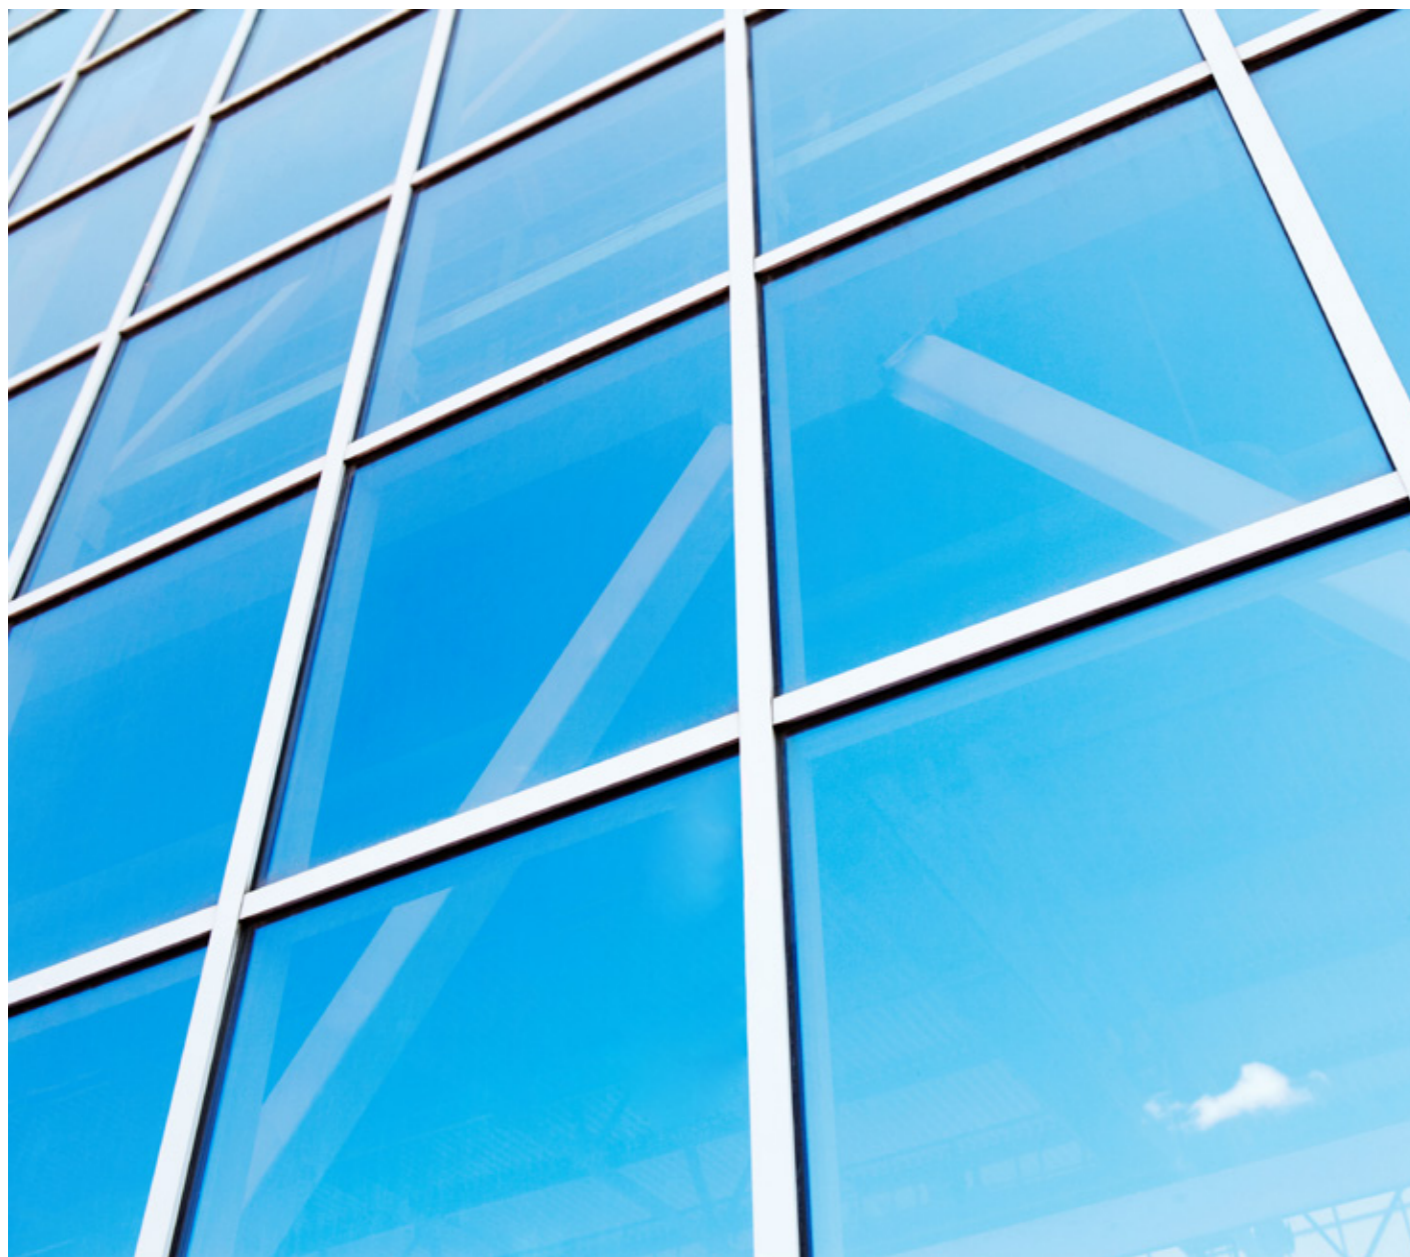
De minimaal benodigde hoogte van de afdichting van de beglazing in combinatie met geometrie van dergelijke raamprofielen leidt er echter toe dat de afstandshouder van de isolerende beglazing niet langer verstopt zit in het raamprofiel, maar zichtbaar kan worden in de dag/doorkijkzone van het raam.

Inherente afwijkingen op de afstandshouder en de butylafdichting worden op die manier dus ook sterker zichtbaar. De standaard productietechnieken en maattoleranties op de assemblage van dubbele beglazing zijn niet afgestemd op dergelijke toepassingen. Het is daarom belangrijk om bij de keuze van zeer slanke raamprofielen op voorhand en in nauw overleg met de glasleverancier de esthetiek ervan te bespreken.
